Diagnostics hydrauliques des OERT
accompagnées par le projet ASIrri

Village de Niaminani

Fédération Faranfasi So / CPS de Molodo

Septembre 2010

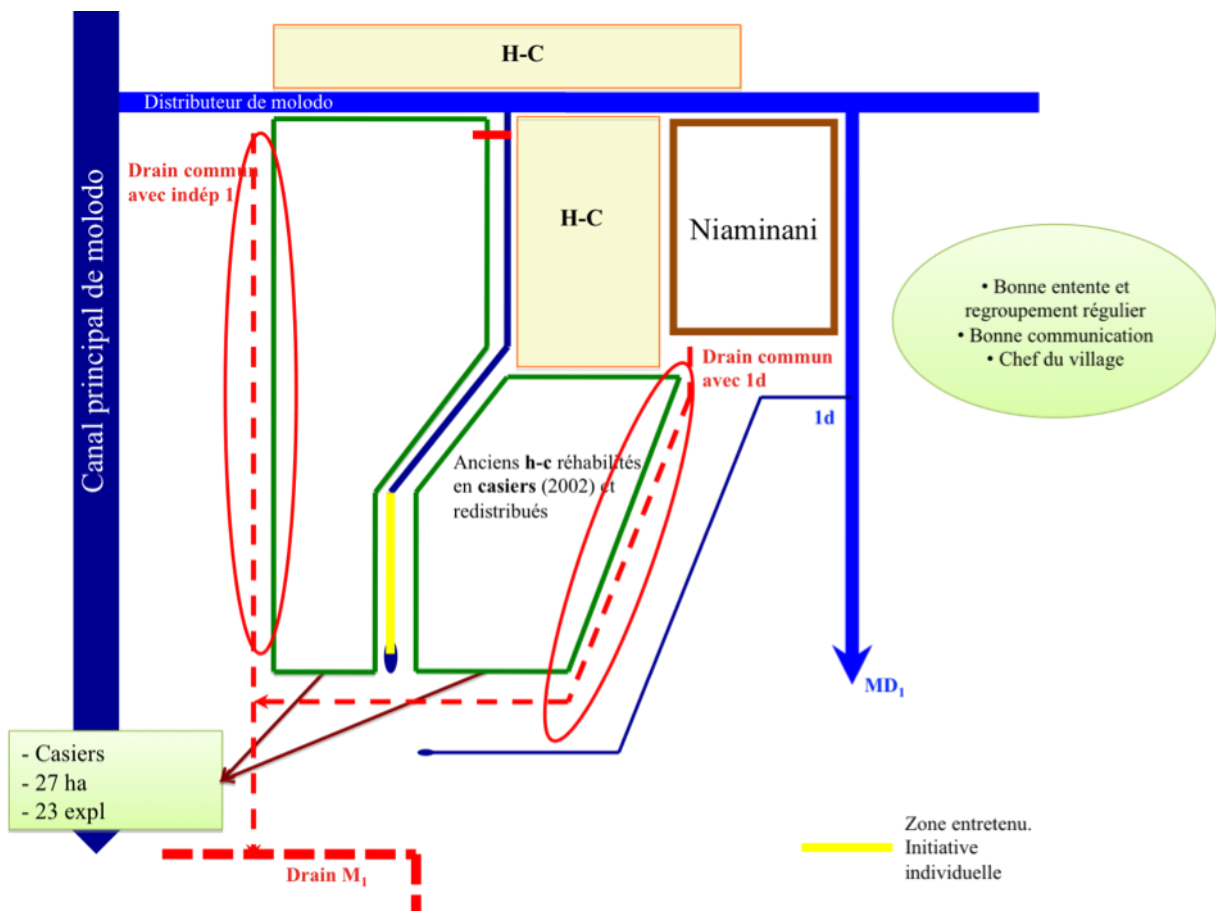
D. Schéma de l'arroseur

- Selon les paysans, les plus gros problèmes de drainage se situent sur le coté droit de l'arroiseur. Ils disent que ce drain est bouché. Sur le côté gauche le drainage (vidange) se fait plus aisément (**cf schéma**).

- Cet arroseur utilise 2 drains. Celui qui se situe côté droit et qui longe l'arroiseur (on va le nommer drain principal), partagé avec l'arroiseur *indépendant 1* et le drain du fond (ouest/nord-est/est), utilisé par les parcelles situées à gauche de l'arroiseur qui est partagé avec des parcelles de l'arroiseur 1d situé sur le distributeur MD1.

- Ces 2 drains se rejoignent à la limite nord-est des parcelles irriguées par l'arroiseur.
- Les agriculteurs présents déclarent que la dernière fois que l'entretien a été fait sur le drain du fond c'est l'Office qui l'a réalisé en décembre ou janvier dernier. (**cf photo 017**)

- A la jonction des 2 drains, le dénivelé entre les 2 drains est égal à 0, ce qui traduit un problème d'écoulement (cf photo 018 pour drain principal et 019/020 pour jonction).

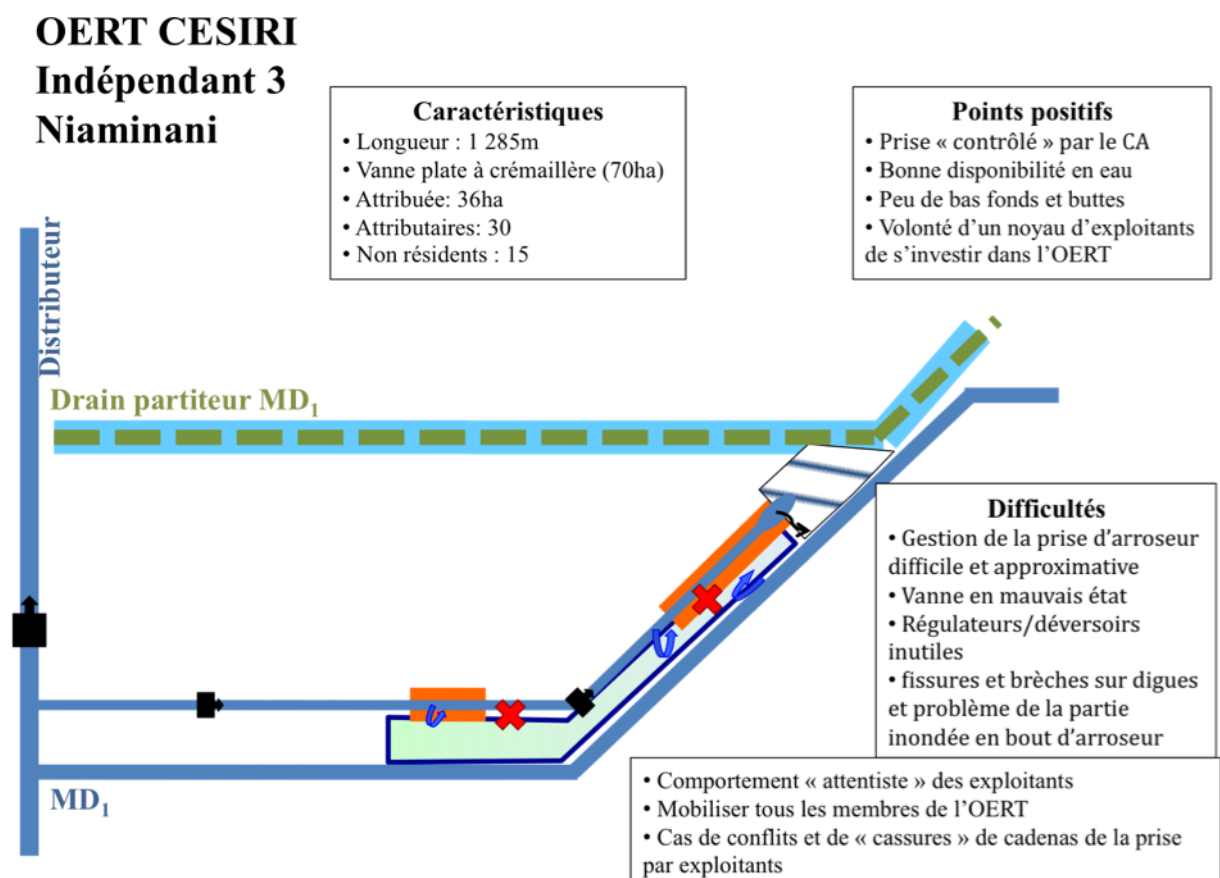
D. Schéma de l'arroseur

- L'entretien est à la charge de l'Office
- Le dernier entretien date de Dec – Janv dernier
- L'arroiseur est complètement enherbé et très envasé. (**photo 2 et 8**)
- Ils n'ont pas de problème de disponibilité en eau : « c'est juste lent à arriver car ce n'est pas entretenu »
- Dû à l'envasement, la profondeur est très faible par endroit
- Les cavaliers sont fortement dégradés par endroit
- Il y a 2 grosses brèches \rightarrow l'eau de l'arroiseur déverse dans l'espace qui est entre l'arroiseur et le partiteur MD1.

On constate qu'à partir du 2nd régulateur, l'espace entre l'arroiseur et le partiteur MD₁ qui doit être théoriquement vide, est rempli d'eau et de végétation (environ 30cm d'eau). Il est alimenté par des galeries et des brèches qui sont provoqués par des reptiles qui pour maintenir leur habitat creuse dans les digues de l'arroiseur. De plus il a le fonctionnement d'un drain car la topographie fait que l'eau s'écoule jusqu'au bouchon de l'arroiseur et déborde sur les parcelles.

Les régulateurs ne fonctionnent pas comme déversoir : le niveau du plan d'eau est inférieur à la côte du régulateur.

- 1^{er} régulateur (**photo 8**): La vanne qui sert à vidanger est utilisée comme une prise plate ToR → permet d'augmenter le niveau d'eau dans le bief adjacent.
Re : la vanne avait été volée mais l'Office en a racheté une.
- 2^{ème} régulateur : Il n'y a plus de vanne (volée), l'eau s'écoule en permanence à travers le passage destiné à la vidange. Le seuil entre 60 et 80 cm au dessus du niveau de l'eau.

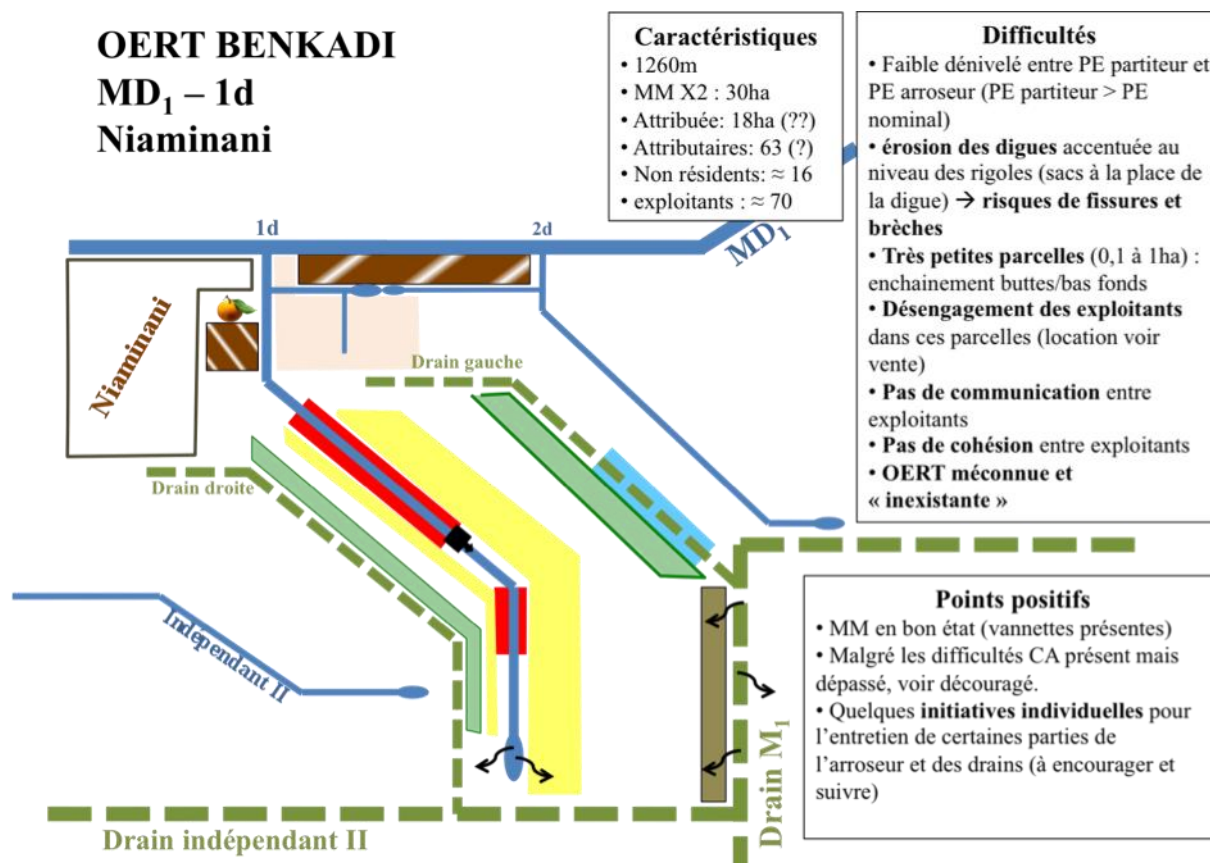
MD₁ – 1d

- **Arroseur :**
 - Forte dégradation des cavaliers par endroit → ↑ largeur de l'arroseur. Cette dégradation peut entraîner des brèches s'ils ne sont pas consolidés.

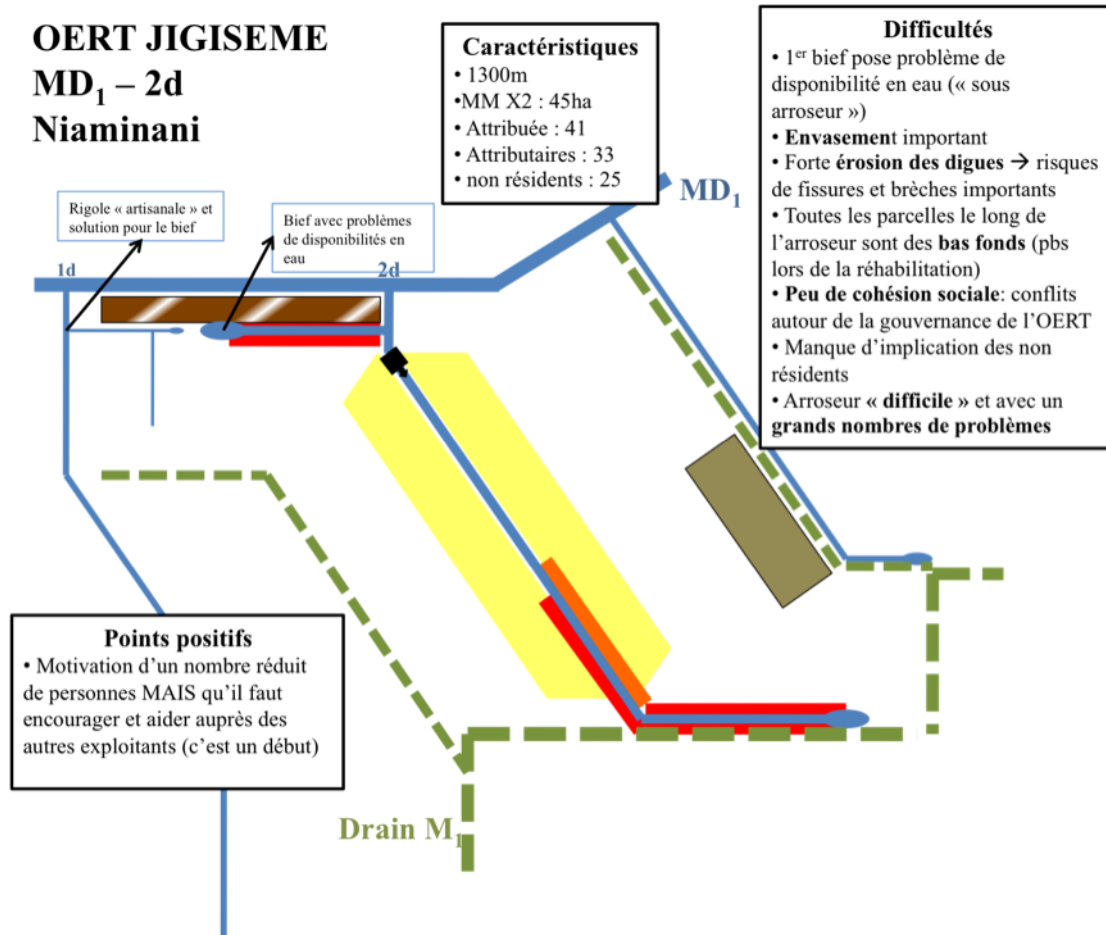
MD₁ – 2d

- Seules quelques parties semblent avoir été entretenues
- La majeure partie de l'arroiseur est complètement enherbée et très envasé. On trouve même des typhas dans l'arroiseur
- Dû à l'envasement, la profondeur est très faible par endroit : de 20 cm sur les bords à 40 cm au milieu (=estimation à l'œil) → ralenti l'écoulement de l'arroiseur
- Les cavaliers sont fortement dégradés par endroit : ce sont des sacs de terres qui servent à les consolider → de l'eau de l'arroiseur peut s'écouler dans les parcelles et les inonder.

Re : Ils sont tellement dégradés que seule une fine digue sépare l'arroiseur des parcelles → risque de rupture du cavalier et création de brèches qui inonderaient les parcelles adjacentes à l'arroiseur.

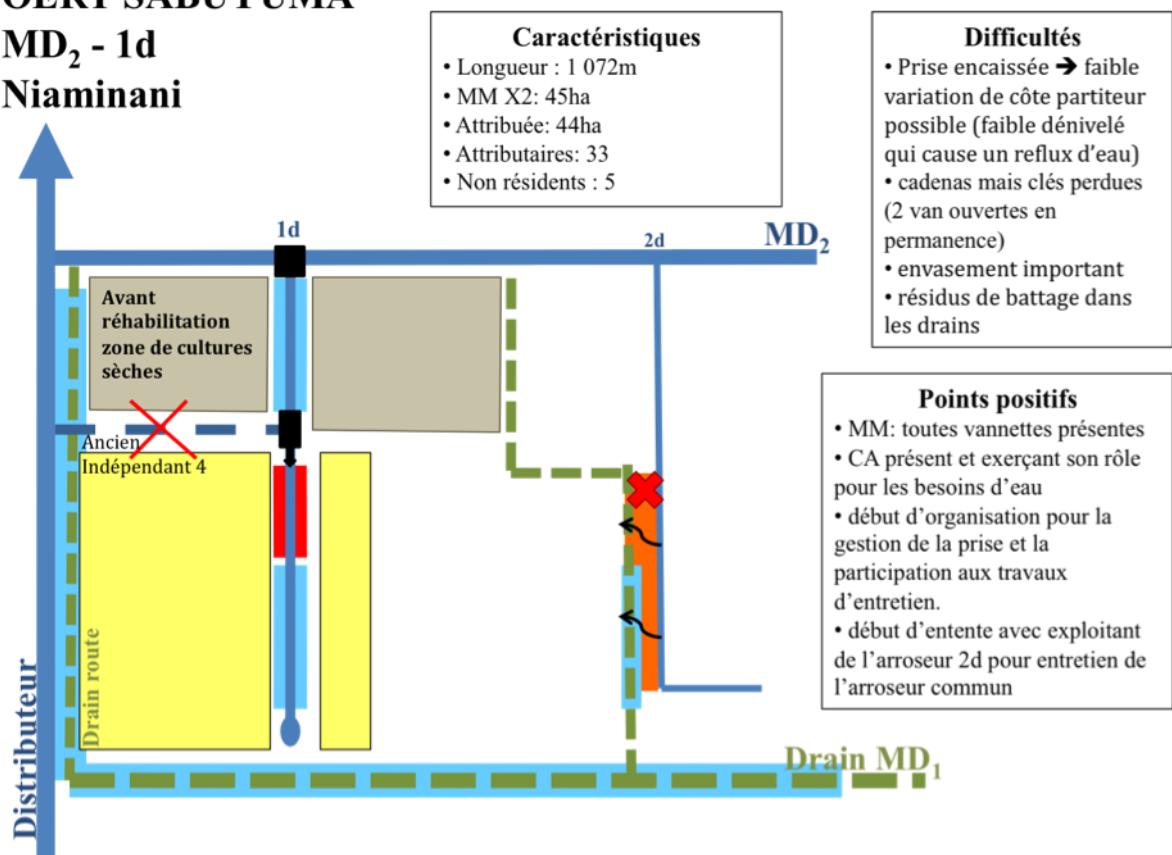
MD₂ - 1d

- Entretenu il y a 1 ou 2 mois
- Cavaliers de faiblement à moyennement dégradés et observation d'érosion hydrique
- La largeur de l'arroiseur est relativement constante :
 - 5,50m de large
 - 8m de large en prenant la mesure au milieu des cavaliers de part et d'autre
- Présence plantes invasives tout le long de l'arroiseur réparties inégalement en fonction de la date du dernier entretien : nénuphars, salvinia molesta, ...
- Lit de l'arroiseur est très envasé → relève la côte du plan d'eau → participe au reflux dans partiteur
- Amadou Diarra, aiguadier : « Avant les réaménagements, l'arroiseur était directement branché sur le distributeur = indépendant 4. Les parcelles qui sont actuellement en amont du régulateur étaient utilisées pour faire des cultures sèches car elles n'avaient pas accès à l'eau. »

L'arroseur 2d déborde à certains endroits dans le drain dû à la dégradation des cavaliers causée par le passage des animaux.

- **1** : Il n'y a que 2,5 cm de dénivelé entre la côte nominale du partiteur et le plan d'eau de l'arroseur. C'est peu car pour considéré qu'une irrigation gravitaire s'effectue dans de bonnes conditions, il faut au moins un dénivelé de 5 cm.
- **2** : Pour avoir une bonne appréciation de chaque dénivelé il faudrait connaître la distance entre les 2 points de mesures.

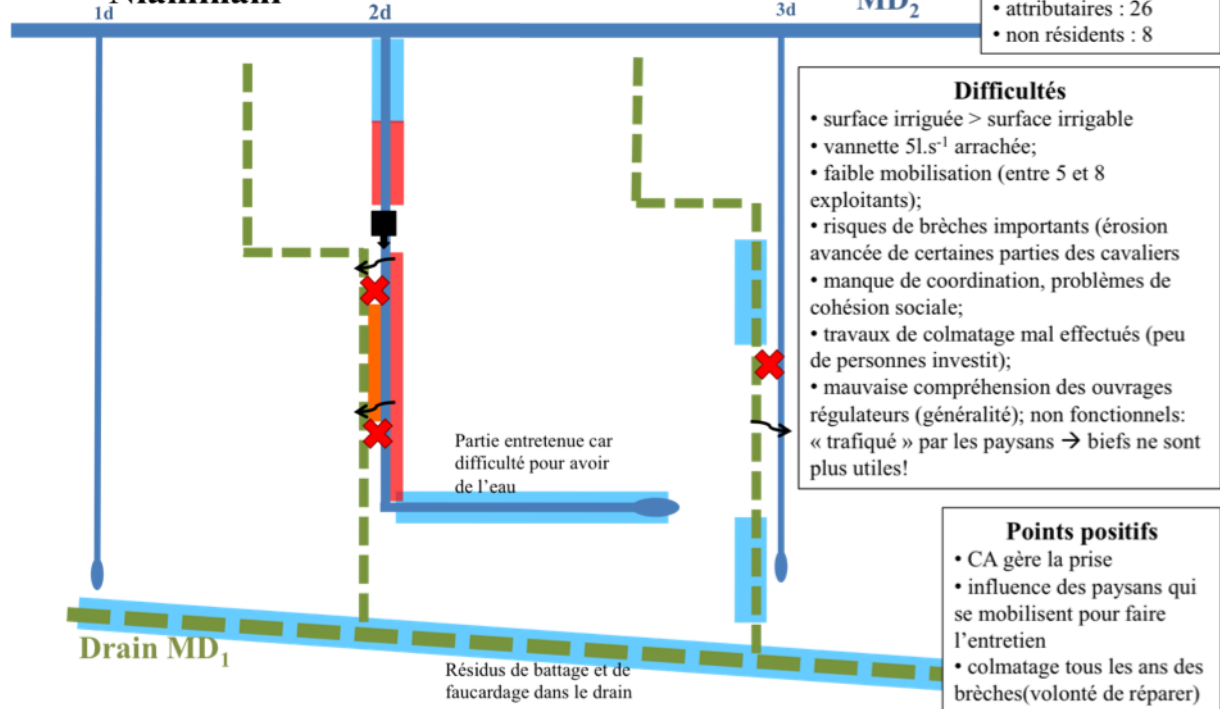
MD₂ – 2d

- Il semblerait que l'arroseur ait été entretenu au mois de Mars
 - On observe peu de plantes invasives au début de l'arroseur
 - A partir du régulateur, l'arroseur est complètement envahi de plantes : des cypéracées (=espèces végétales non flottantes) sur une longueur de 100m environ puis enherbement total de l'arroseur (tapis d'herbe)

- Les cavaliers sont fortement érodés par endroit
 - Présence de 2 grandes brèches dans l'arroseur → ils colmatent chaque année mais s'effondre à chaque fois. Le cavalier a été construit sur une termitière : les galeries permettent l'infiltration d'eau → fines → ravines → fissures → brèches

- Présence de galeries avec de l'eau qui s'écoule.
- Manière de colmater brèches : ils prennent terre qui est au fond de l'arroiseur + colmatage avec des sacs de terre.
- Solution : tout décaper et remettre de la terre (pas colmater car ça recommencerait encore et encore)
- A cause de ces brèches, l'eau de l'arroiseur déborde dans le drain de l'arroiseur 1d.

La meilleure solution serait de mettre à sec l'arroseur pour curer et brûler mais cela nécessite plusieurs conditions :

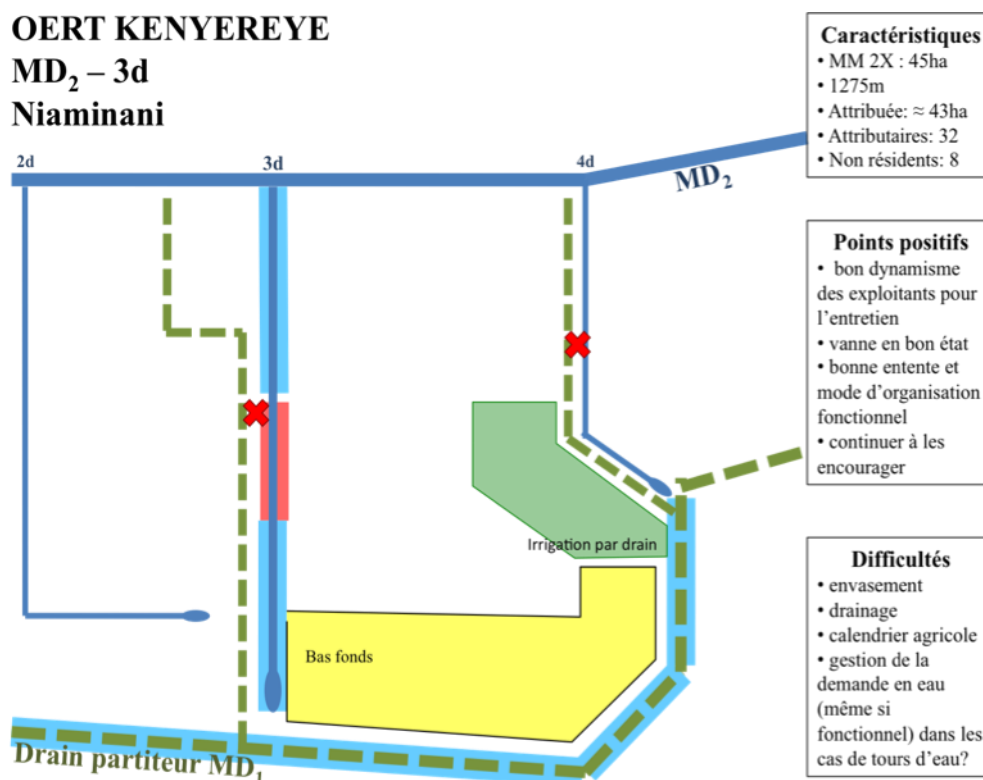
D. Schéma de l'arroseur

- Ici tout va relativement bien au niveau de la disponibilité en eau pour irriguer en comparaison à d'autres arroseurs.
- La côte du plan d'eau arroseur est bien supérieure au niveau des parcelles, ce qui permet une bonne irrigation, même s'il y a des zones de bas fonds (elles sont moins importantes).
- Cela se voit également au niveau des rigoles, d'après les agriculteurs le débit est tellement bon qu'ils doivent surveiller quand ils irriguent, car les rigoles se remplissent vite et les diguettes peuvent céder.
- Les **cavaliers** sont moyennement dégradés tant du côté de l'arroseur que de celui des parcelles mais cela n'atteint pas des niveaux observés sur d'autres arroseurs.
- Présence de plante invasives ; salvinia, azola, jacinthe et fougère d'eau.
- Le dernier entretien a été réalisé en mars/avril.

- Le **drainage** du quaternaire au drain arroseur est peu efficace, il y a un mauvais écoulement. L'**entretien** n'est pas fait dans le drain arroseur.
- Il semble qu'il y ait un bon écoulement du drain arroseur au drain partiteur. Surtout car ce dernier a été nettoyé (faucarder et désherbé mais non curé) il y a moins de 2 mois par l'ON (c'est le même que Sabuyuma).
